# あじろ南熱海が丘・第3期温泉改善工事

## ～ 高压空気圧縮機（コンプレッサー）新設工事 ～

## 下多賀42号源泉温泉揚湯結果のご報告

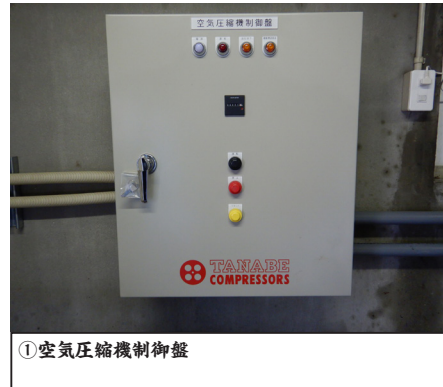
①空気圧縮機制御盤

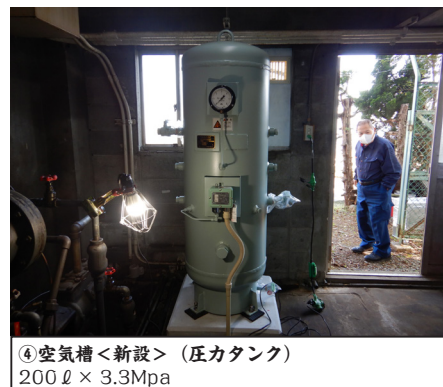
④空気槽＜新設＞（圧カタンク）  
200ℓ×3.3Mpa

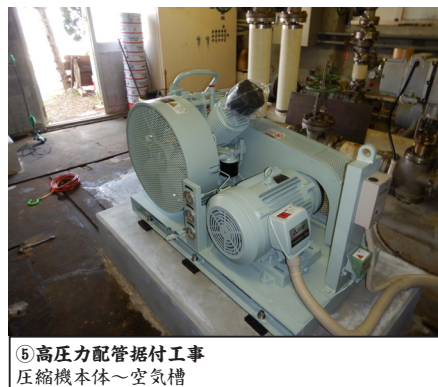
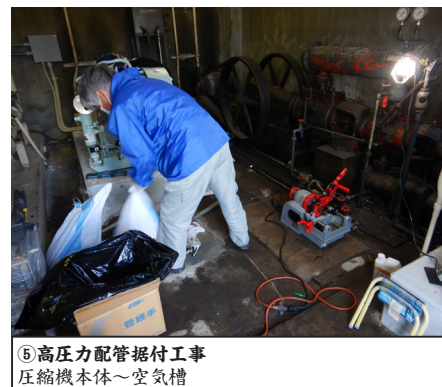
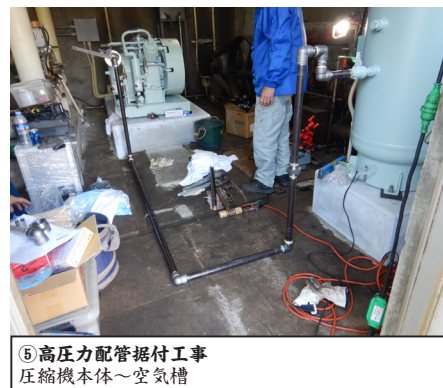
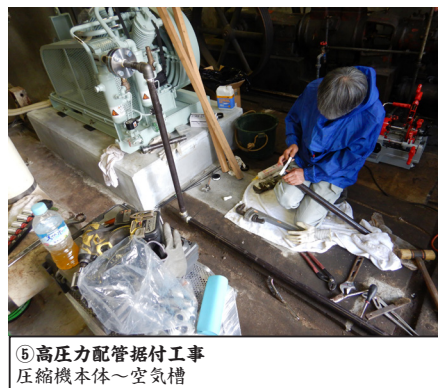
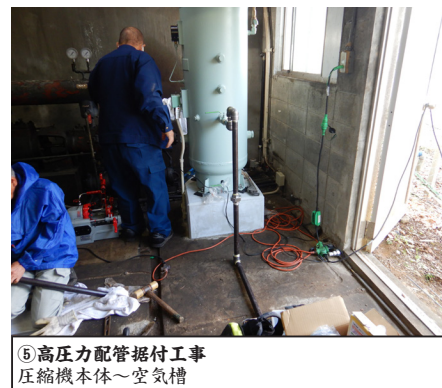
⑤高压力配管据付工事  
圧縮機本体～空気槽

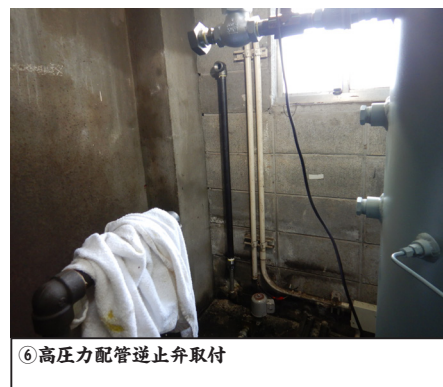
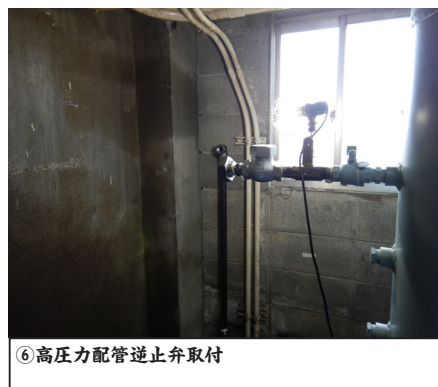
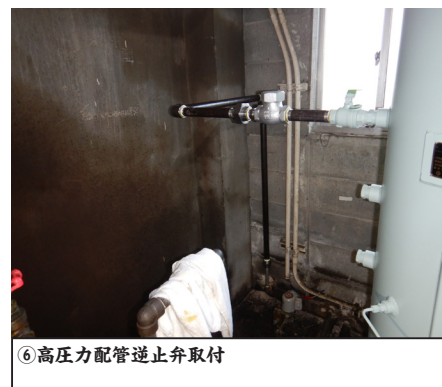
⑥高压力配管逆止弁取付

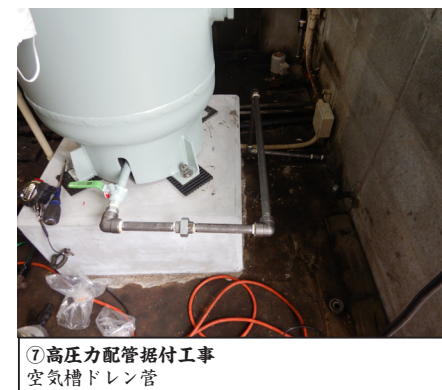
⑦高压力配管据付工事  
空気槽ドレン管

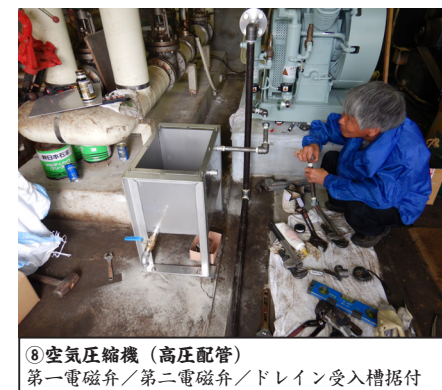
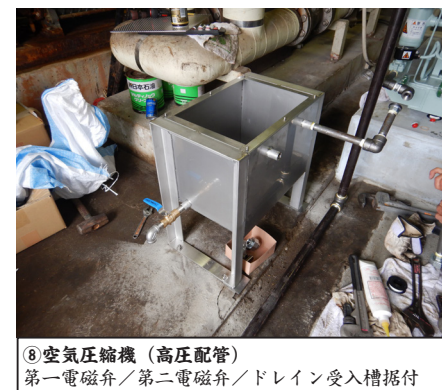
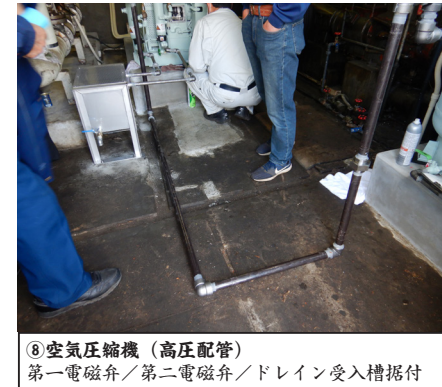
⑧空気圧縮機（高压配管）  
第一電磁弁／第二電磁弁／ドレン受入槽据付

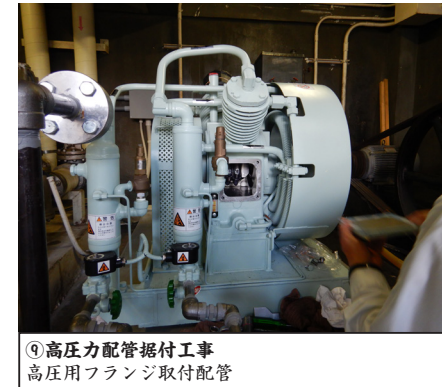
⑨高压力配管据付工事  
高压用フランジ取付配管

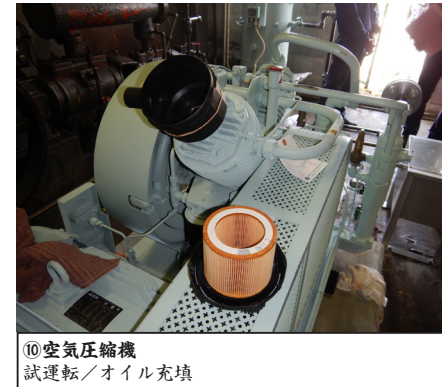
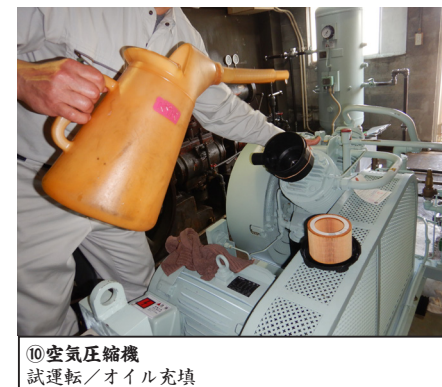
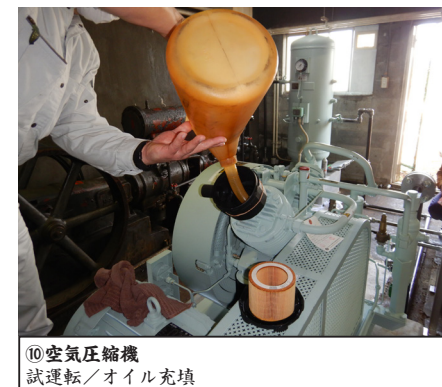
⑩空気圧縮機  
試運転／オイル充填

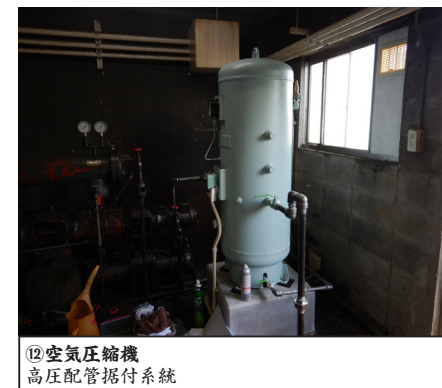
⑫空気圧縮機  
高压配管据付系統

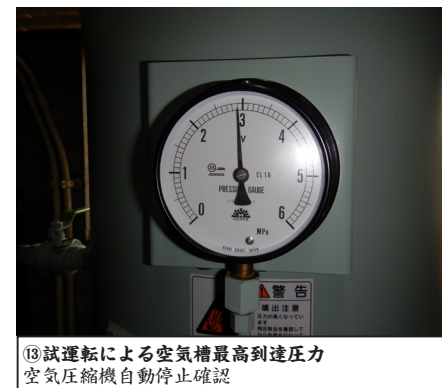
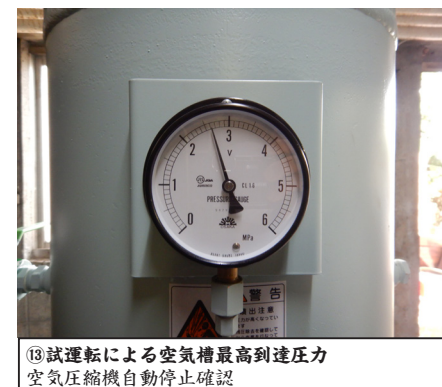
⑬試運転による空気槽最高到達圧力  
空気圧縮機自動停止確認

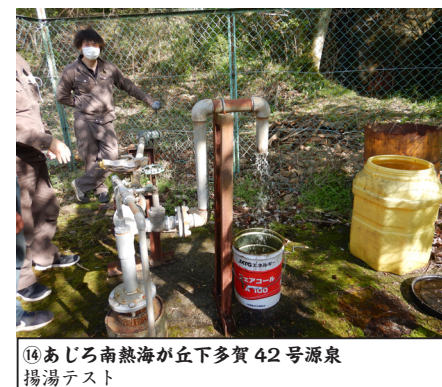
⑭あじろ南熱海が丘下多賀42号源泉  
揚湯テスト

しかし、源泉の揚湯状況ですが、開始後数時間は、  
濁りと油分交じりの状態で  
揚湯量も毎分3リットルの状況でした。

数日間、コンプレッサーを作動させて様子を見ておりましたが、源泉自体が「硫酸イオン1kg中に1045mgと言う日本国内でも有数の良質さ」であるが故に、地下約400mの源泉揚湯管・エア管が通常より早く劣化して破損している。

あじろ南熱海が丘オーナー様、ならびに住民様・自治会様への報告とあわせて、  
今後も緊急追加工事として、約 400m の揚湯管・エアー管の新品への取替工事  
(温泉施設整備費として総額約 2 6 0 0 万円が必要)を行う予定であり、  
温泉施設改善工事の内容と工事期間、工事費用の捻出方法について検討しており  
以上、工事内容と今後の予定を報告させていただきます。

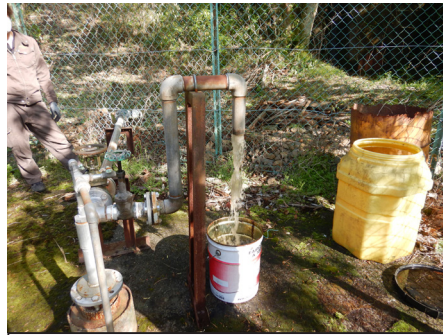
⑭源泉井戸  
吸揚げテスト

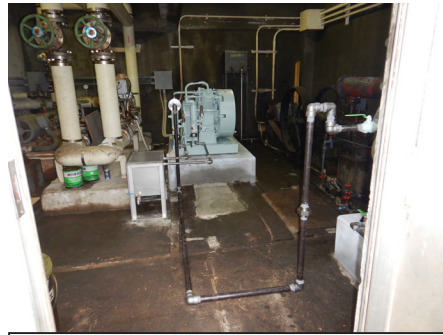
⑮試運転調整  
完成

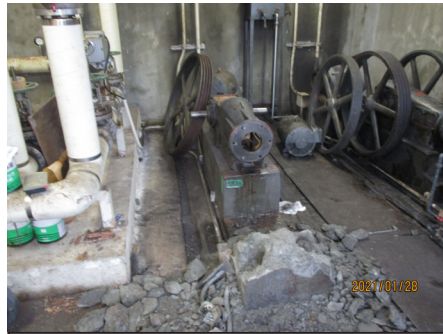
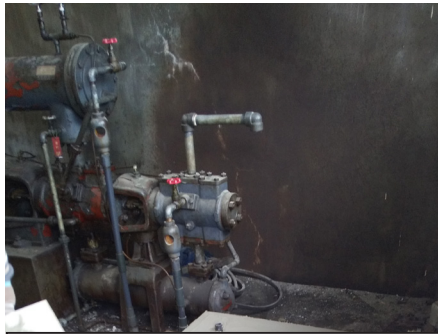
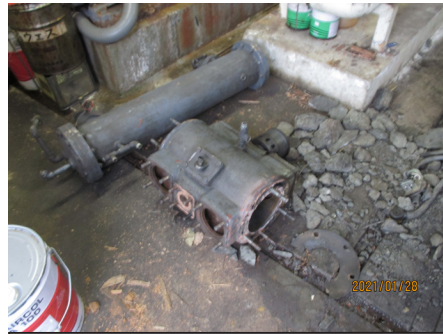
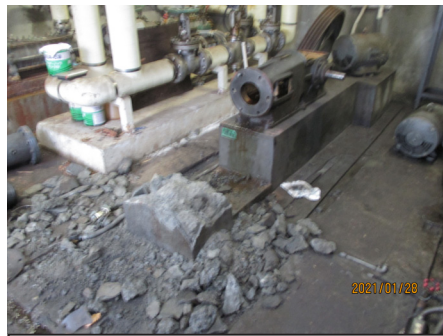
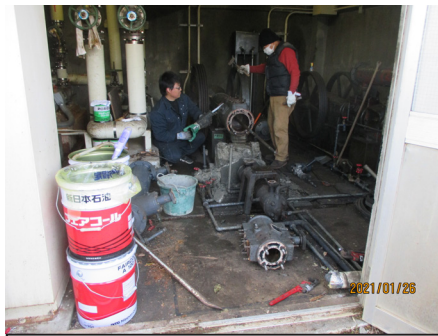
⑬補足  
旧コンプレッサー取り外し施工
